Erneuerung statt Rückbau

Baubiologische Sanierung eines
400-jährigen Holzhauses

Projektarbeit: Berufsprüfung für
Baubiologin/Baubiologe

Christof Studhalter

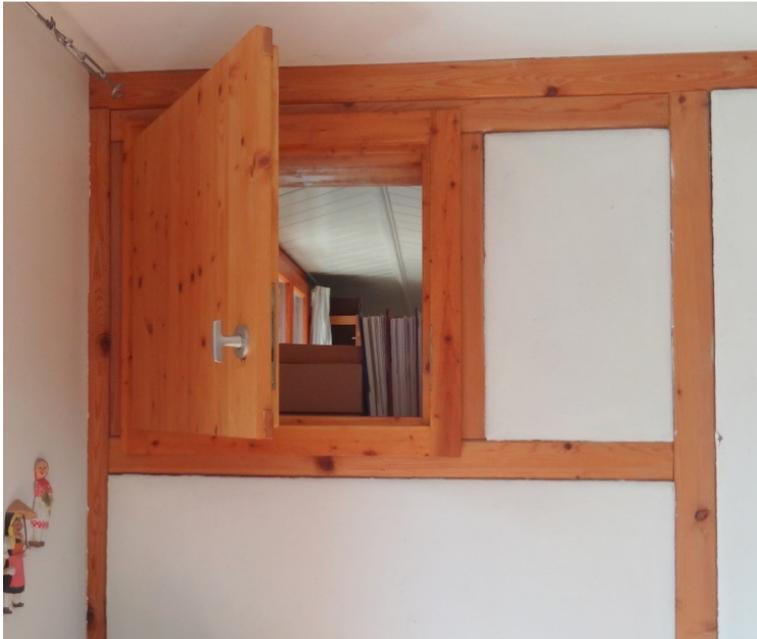
Damit die Wärme nicht nur im Wohnraum bleibt, sondern die Zimmer ebenfalls beheizt werden, müssen die Türen tagsüber offen bleiben. Beim Nord- und Südzimmer habe ich je eine „Wärmefalle“ - so nenne ich diese Einrichtung- eingebaut. Dies sind Türchen in der Grösse von 0,5 x 0,5 Meter, die der Zimmertür gegenüber unterhalb der Decke angebracht sind. Durch das Öffnen dieser Wärmefallen fließt die Warmluft aus dem Wohnbereich in das Zimmer und die kühlere Zimmerluft durch die Zimmertür in den Wohnraum. Leider gab es keine Möglichkeit, diese Einrichtung bei den Zimmern Nord-Ost und Nord-West ebenfalls zu realisieren. Deshalb sind diese beiden Zimmer nur bedingt beheizbar.

Lehmwand mit Wärmefalle

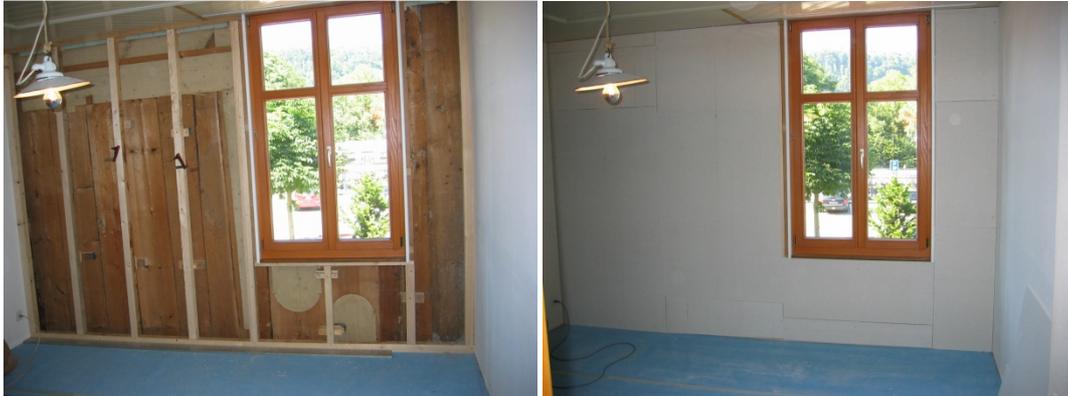
Als erstes montierte ich beim Südzimmer und bei der Nordfassade insgesamt sechs neue Holzfenster. Dabei realisierte ich an den Aussenwänden zugleich eine Innendämmung. Nach der Demontage des Kasettentäfers montierte ich im Abstand von circa zwölf Zentimetern zur

bestehenden Aussenwand einen Holzrost, auf dem ich eine Lage Fermacell befestigte. Danach konnte der Zwischenraum mit Zelluloseflocken ausgeblasen werden. Nach einer zweiten Lage Fermacell und dem Verspachteln der Plattenfugen liess ich einen Lehmputz auftragen.

Aussenwand Saalbau, mit Rost und Beplankung

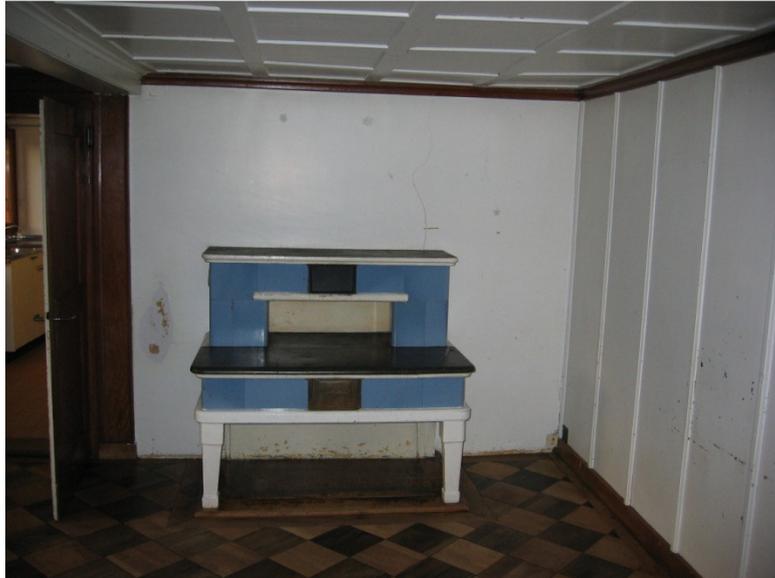
Alter Kachelofen in Stube, Wohnung Erdgeschoss

In der Wohnung im Erdgeschoss war der Holzfeuerherd in einem sehr schlechten Zustand, als wir das Haus übernommen hatten. Ich konnte sehr rasch einen gebrauchten Herd von der Bauteilbörse mit dem Hafner zusammen installieren. Auch der Gestellofen im Südzimmer war stark ausgebrannt. Diesen konnte der Hafner erneuern.

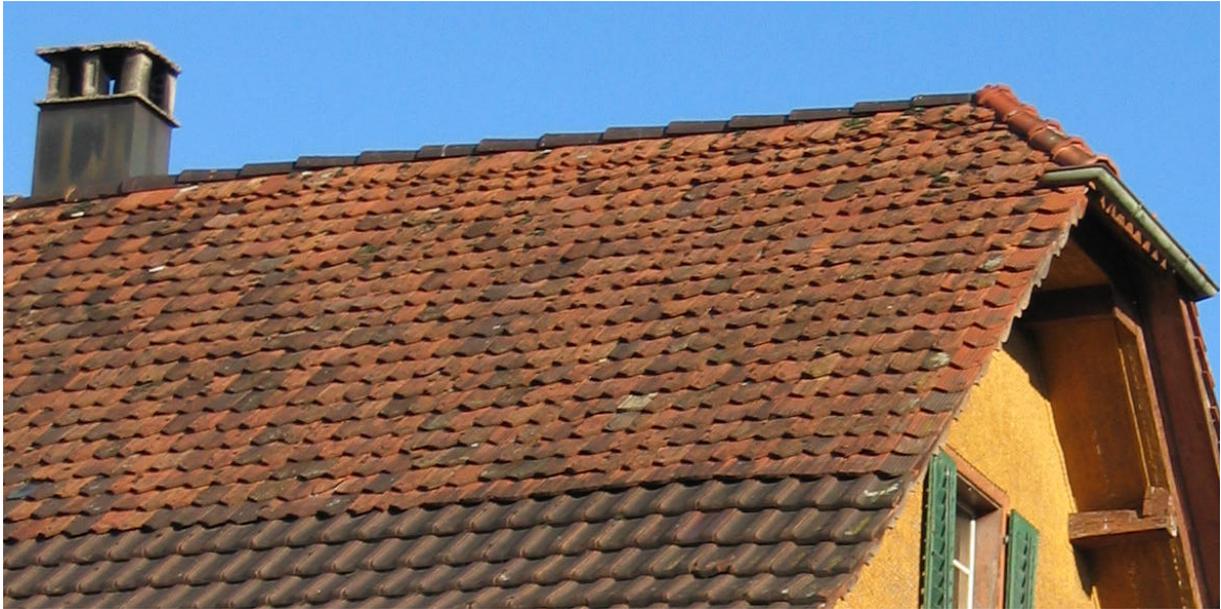
Die Sanierung des Daches war in jeder Hinsicht eine recht grosse Aufgabe. Galt es doch, eine Fläche von fast 500 Quadratmetern zu erneuern. Das Dach war mit drei verschiedenen Ziegeln gedeckt. Die ältesten Ziegel, die Bieberschwanzziegel, waren vermutlich über 100 Jahre alt. Die Eindeckung bestand lediglich aus Ziegeln. Es gab kein Unterdach. Vereinzelt

waren Glasziegel verlegt, die ein wenig Sonnenlicht in den sonst fensterlosen Estrich liessen.

Dach Mettlen Westseite vor der Sanierung

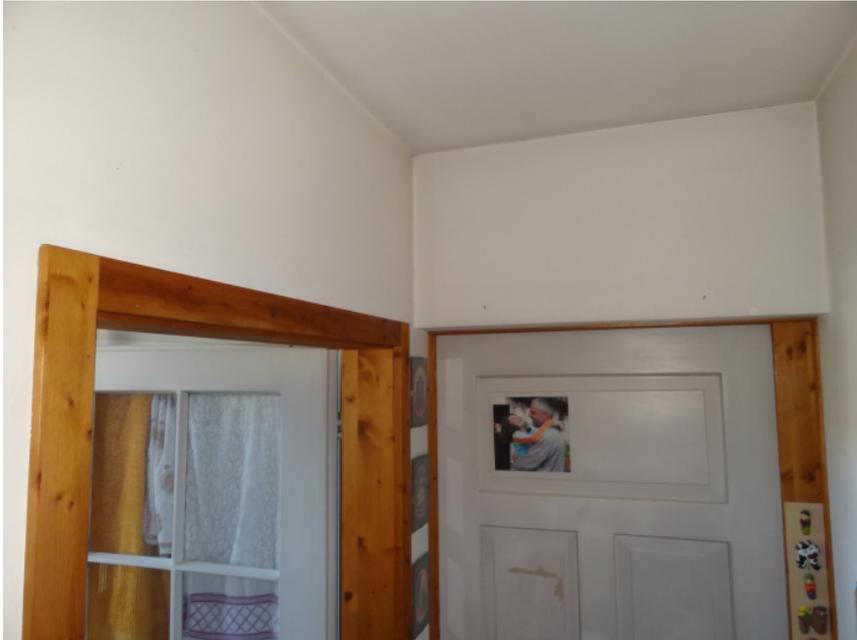
Die beiden Zimmer Nord-Ost und Nord-West und das Badezimmer sind nur bedingt heizbar. Bei diesen sah ich keine Möglichkeit zum Einbau der Wärmefallen. Inzwischen weiss ich, dass wenn die Zimmertüren Raumhöhe hätte, die Wärme entlang der Decke in die Zimmer fließen könnte. Ein anderer Lösungsvorschlag ist auch, die Wärmefallen direkt über der Zimmertüre zu platzieren. So könnte die Beheizung der besagten Zimmer gesteuert werden.

Oberhalb der Türen für Badezimmer und Zimmer Nord-Ost ist Platz für eine Wärmefalle

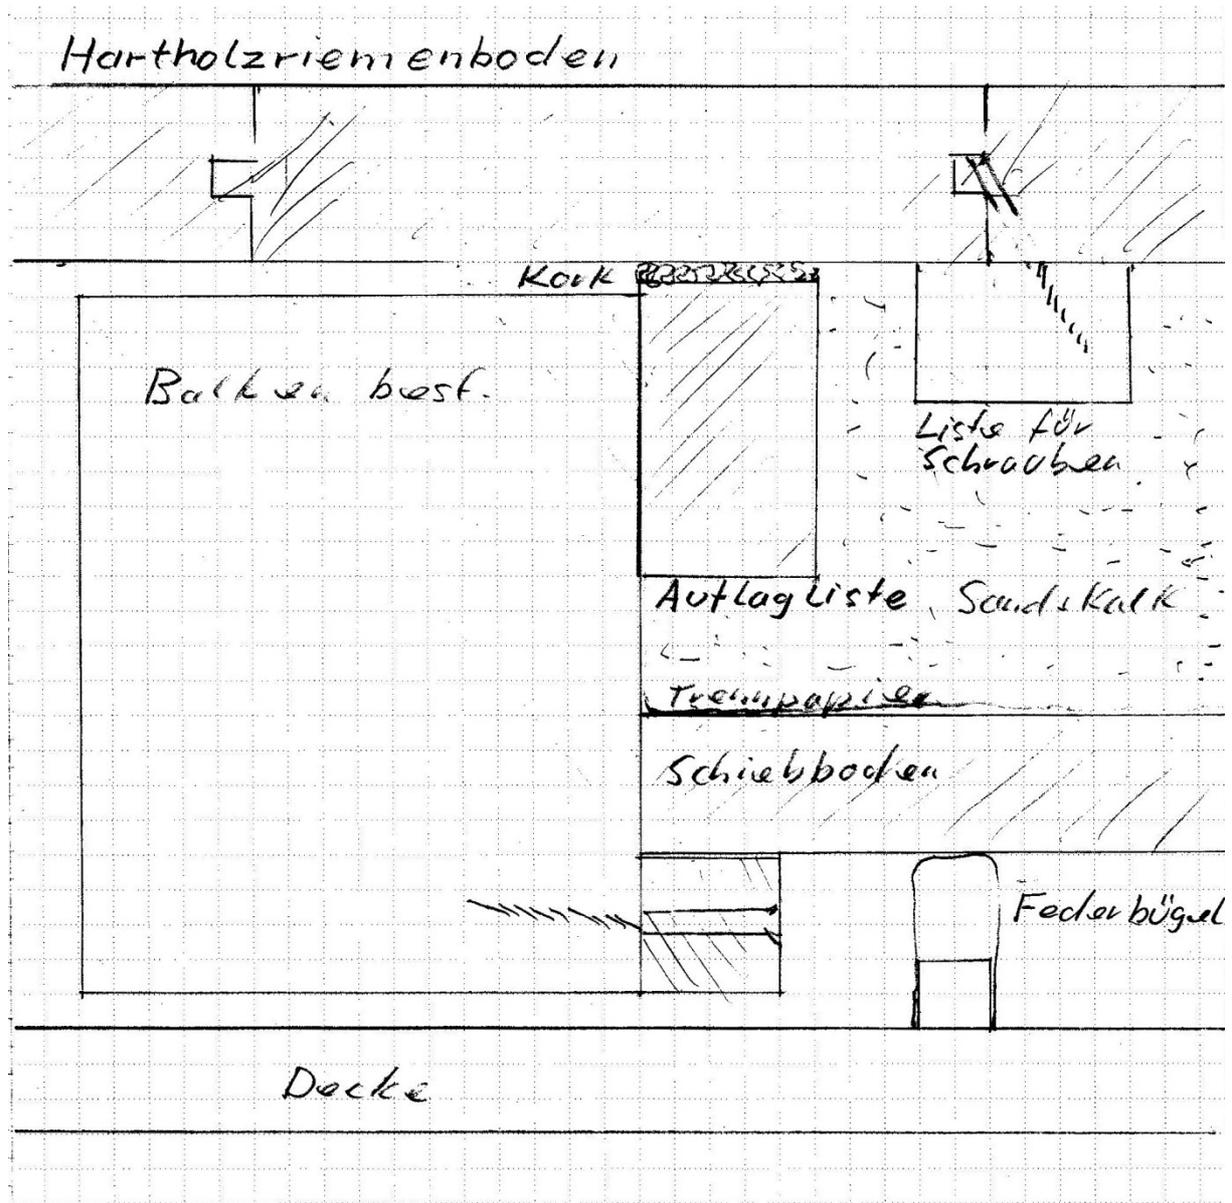
Die gewählte Variante der Erneuerung des Fussbodens ist eine mögliche baubiologische Lösung. Jedoch wird bei dieser Renovation vor allem der Gehbelag ersetzt. Damit aber die Probleme mit dem Schall besser gelöst werden können, braucht es eine Erneuerung des gesamten Bodenaufbaus. Diese habe ich zusammen mit dem Baubiologen und Zimmermann Viktor Riedener aus Schmittlen entworfen (siehe Skizze unten). Bei dieser Lösung ist es allerdings unerlässlich, dass für die Ausführungsarbeiten die Zimmer unten wie oben unbewohnt sind.

Möglicher Bodenaufbau Mettlen
