Erneuerung statt Rückbau

Baubiologische Sanierung eines
400-jährigen Holzhauses

Projektarbeit: Berufsprüfung für
Baubiologin/Baubiologe

Christof Studhalter

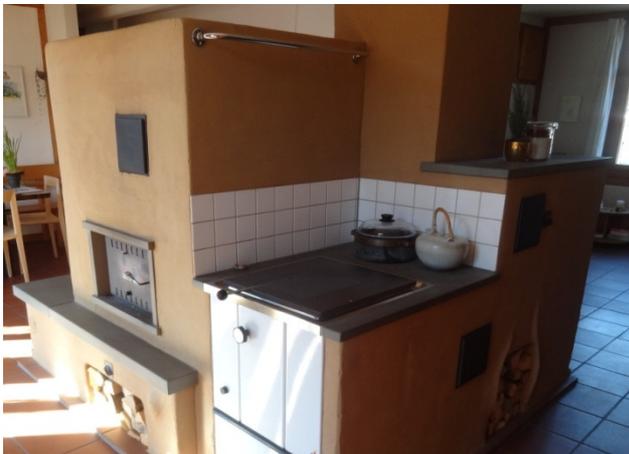
Die Ausgangslage innerhalb der bestehenden Wohnung war folgende: Das bestehende Kamin war ca. 15 Jahre alt und nach Rücksprache mit dem zuständigen Feuerschauer in einem guten Zustand. Der Feuerherd war ausgebaut. Beheizt wurde die Wohnung mit zwei Ölöfen. Wir wünschten uns für die Beheizung der Wohnung einen Grundofen, weil die Strahlungswärme diejenige Wärmequelle ist, die der Sonneneinstrahlung am nächsten kommt. Somit planten wir den Grundriss der Wohnung um den Ofen. Zudem wünschten wir uns einen Lehmofen als Alleinheizung. Je weniger ein Material gebrannt ist, umso mehr Wärme vermag es zu speichern, diese Tatsache wollten wir nutzen. Mit dieser Ausgangslage begab ich mich auf die Suche nach einem Hafner, der Lehmöfen zu bauen vermochte. Es stellte sich heraus, dass es in der Zentralschweiz kaum Handwerker gab, die diese Kompetenz hatten. Via die IG-Lehm wurde ich doch noch fündig. Zusammen mit unserem Architekten entstand ein Ofen, der sowohl einen Brenner als auch einen Feuerherd beinhaltet. Die Sitzbank aus Sandstein ist an zwei Seiten angeordnet und hat eine Länge von fast vier Meter. Die Leistung des Ofens liegt bei ca. 7 kWh. Der Brennraum ist konzipiert für eine Charge Holz von circa. 16 kg, was ungefähr einer Bananenschachtel voll Holz entspricht. Gemeint sind Halbmeter-Spälte aus Hartholz. Der Ofen darf maximal alle 12 Stunden befeuert werden. Würden wir dies häufiger tun, so könnte der Ofen die entstandene Wärme nicht völlig abgeben und es ginge Wärme durch das Kamin verloren. Der eingebaute Feuerherd dient einerseits als Kochplatte und andererseits können wir damit einen Teil des Ofens beheizen, der sich vom Standort des Hauptbrennraums aus auf der andern Seite des Kamins befindet. Der Ofen besteht aus einem gasdichten Schamotte-Kern. Darüber ist ein Mantel aus Lehmsteinen gebaut. Dieser ist mit einem Lehmputz versehen, der mit einem transparenten Kalk-Kaseinanzstrich gegen das Aussanden gestrichen ist. Die Grundfläche des gesamten Ofens beträgt 5 m². Etwa vier Tonnen Material hat der Hafner verarbeitet. Der Ofen steht auf einer Leichtbetonplatte, die im Erdgeschoss abgestützt ist. Dem dafür zugezogen Ingenieur machte ich begrifflich, dass ich aus baubiologischer Sicht keine Metallträger und Stützen verwenden mochte. So entstand ein Traggerüst aus verleimtem Fichtenholz. Die Stützen im Erdgeschoss mussten wiederum auf einen neu erstellen Betonsockel gestellt werden.

Lehmofen mit Holzherd

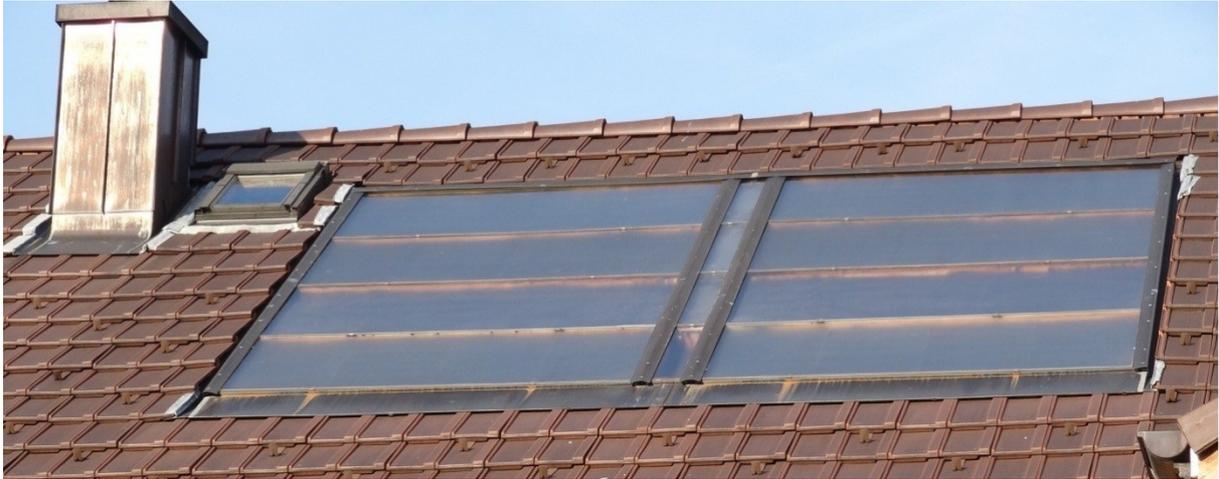
In einer Selbstbaugruppe habe ich sechs Absorber à 1,5 m² Fläche für die Sonnenkollektoren hergestellt. Zusammen mit dem Zimmermann, dem Sanitär und dem Spengler haben wir auf der südausgerichteten Dachfläche ein Kollektorfeld gebaut und die Absorber darin montiert. Die Grösse des Kollektorfeldes habe ich für die selbstgenutzte Wohnung dimensioniert. Drei Jahre nach deren Realisierung haben wir die Warmwasseraufbereitung für die Wohnungen im Erdgeschoss und im Obergeschoss der Mettlen ebenfalls an den Solartank angeschlossen und im Frühjahr 2005 - bei der Sanierung des Daches - das Kollektorfeld um zwei Absorber erweitert. Die Erweiterung hätte von der Dachfläche her auch grösser ausfallen können, doch ist die Speicherkapazität des Solarspeichers beschränkt. Würde mehr Wärme produziert, so bestünde im Solartank die Gefahr der Überhitzung.

Kollektorfeld im Dach Saalbau

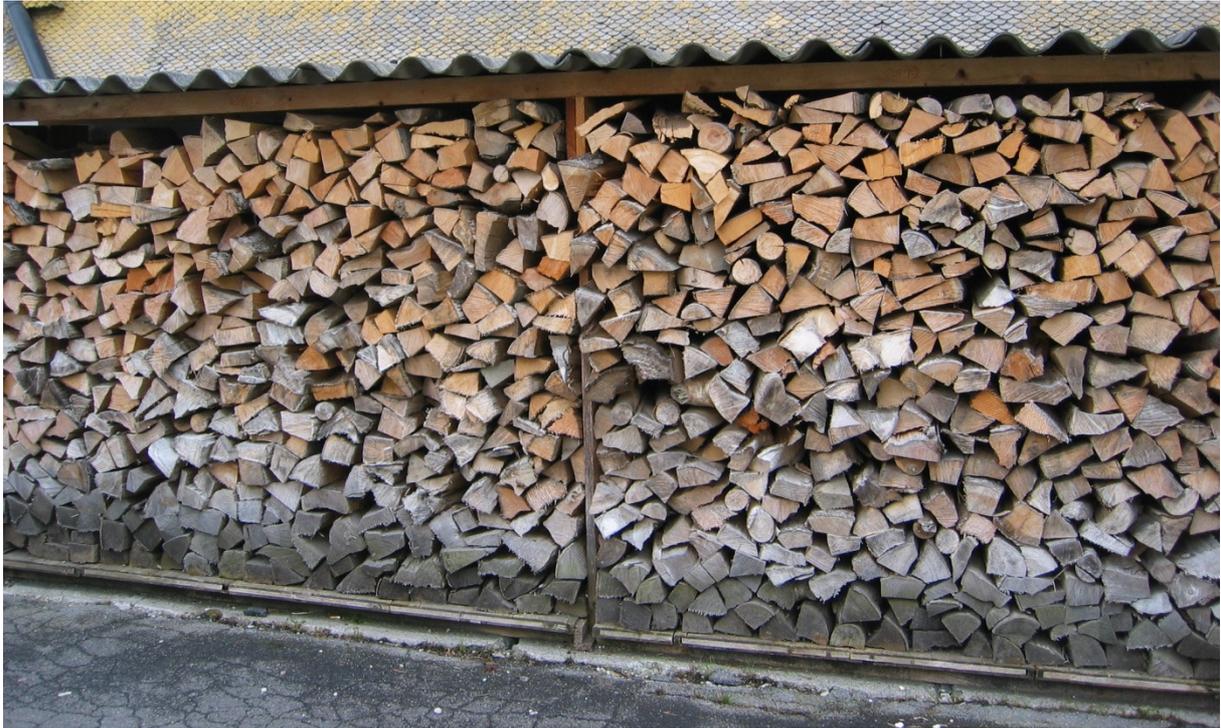
In der Dachwohnung fehlte der Holzfeuerherd gänzlich. Die Wohnung wurde mit einem Ölofen, der in der Küche stand, beheizt. Ich organisierte auch für diese Wohnung vom Bauteilmarkt einen gebrauchten Feuerherd, womit der Kachelofen wieder in Betrieb genommen werden konnte. Einem späteren Mieter gefiel der Ölofen gar nicht und so entfernten wir diesen aus der Wohnung. Seither ist der Feuerherd die alleinige Wärmequelle für die vier Zimmer und die Küche.

Grünes Brennholz, Nordseite

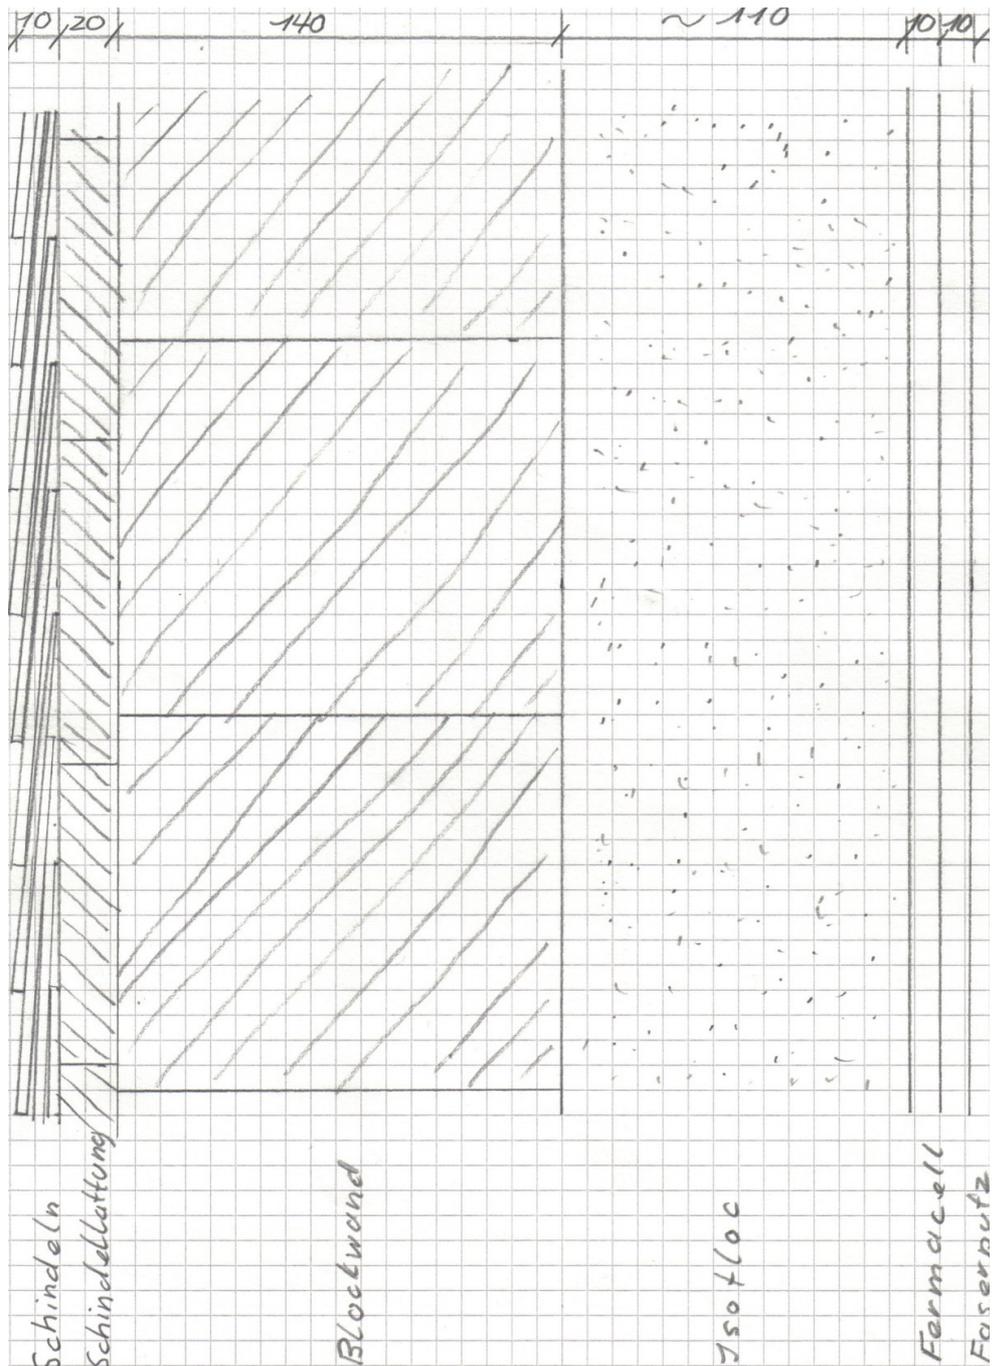
Wandaufbau Mettlen

Die Wärmedämmung der Aussenwände war für mich anfangs eine Herausforderung. Ich wusste, dass keine Aussendämmung in Frage kam. Diese würde den Schindelschirm, der das Aussehen des Hauses prägt, zerstören. Also blieb nur die Möglichkeit einer Innendämmung. Der Wandaufbau sieht von aussen betrachtet so aus: Schindeln – Schindellattung – Blockbau (circa 14 Zentimeter Fichtenholz) – Täferrost – Innentäfer. Die Frage die sich mir stellte, war eine bauphysikalische. Wie kann ich dämmen, ohne Folgeschäden zu verursachen? In einem Kurs zum Thema „Wärmetechnische Gebäudesanierung“ hatte ich die Möglichkeit, die Lösung für mein Problem zu erarbeiten. Diese sieht wie folgt aus: als erstes entferne ich das bestehende Wandtäfer und den darunterliegenden Rost. Danach setze ich einen neuen Rost mit einem Abstand von 10 bis 12 Zentimeter zur Blockwand. Nach der Demontage der alten Einfachverglasungsfenster verbreitere ich die Fensterfutter bis vorderkant Rost und montiere neue Fenster. Nun beplanke ich den Rost mit einer Lage 10 Millimeter dicken Fermacell-Platten. Der so geschaffene Hohlraum kann mit Zelluloseflocken ausgeblasen werden. Mit der Montage der zweiten Lage Fermacell-Platten werden gleichzeitig die Einblaslöcher für die Zelluloseflocken abgedeckt. Auf die Oberflächen lasse ich vom Maler einen AURO Naturfaserputz aufziehen.

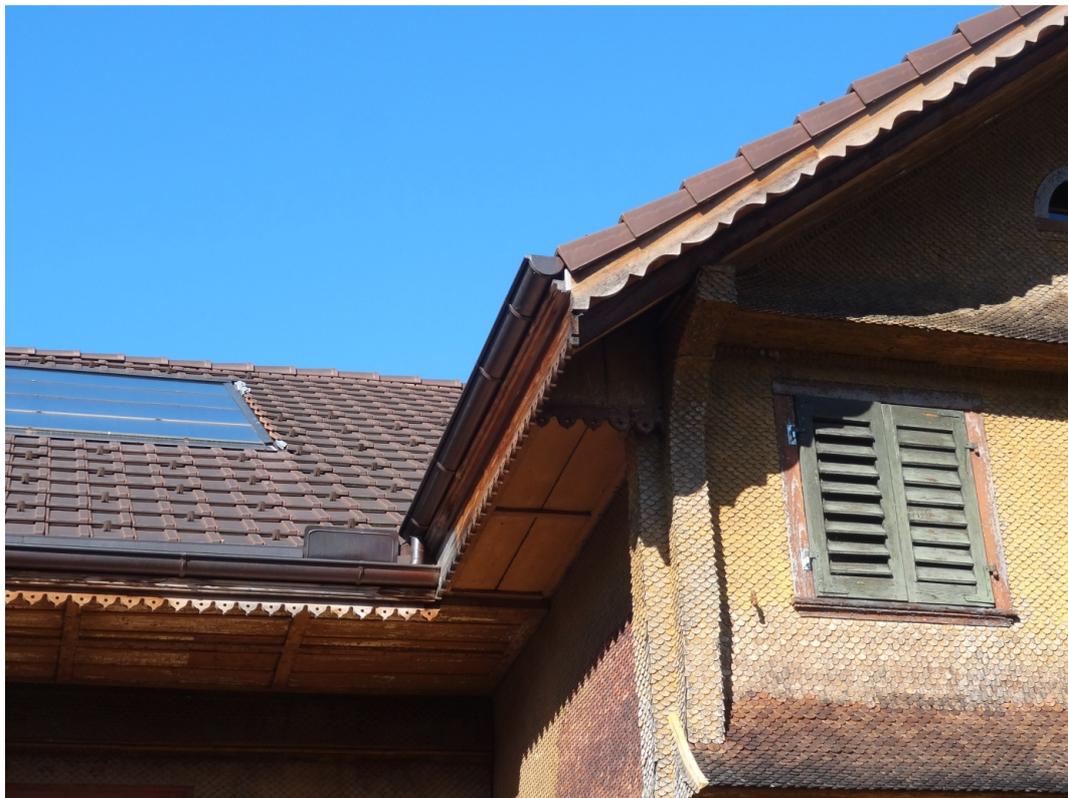
Die kunstvollen Orts- und Stirnbretter

Wir sind mit diesem Haus in der privilegierten Lage, uns einen Kaltestrich leisten zu können. Dies ist aus baubiologischer und ökologischer Sicht zu begrüßen. Der Estrich dient nicht nur als Abstellraum, sondern auch als Pufferzone für die Wärmedämmung und gewährt somit einen sommerlichen Hitzeschutz. Die originalgetreue Erneuerung der Orts- und Stirnbretter fällt vielen Passanten auf und verhilft mir zu Komplimenten.

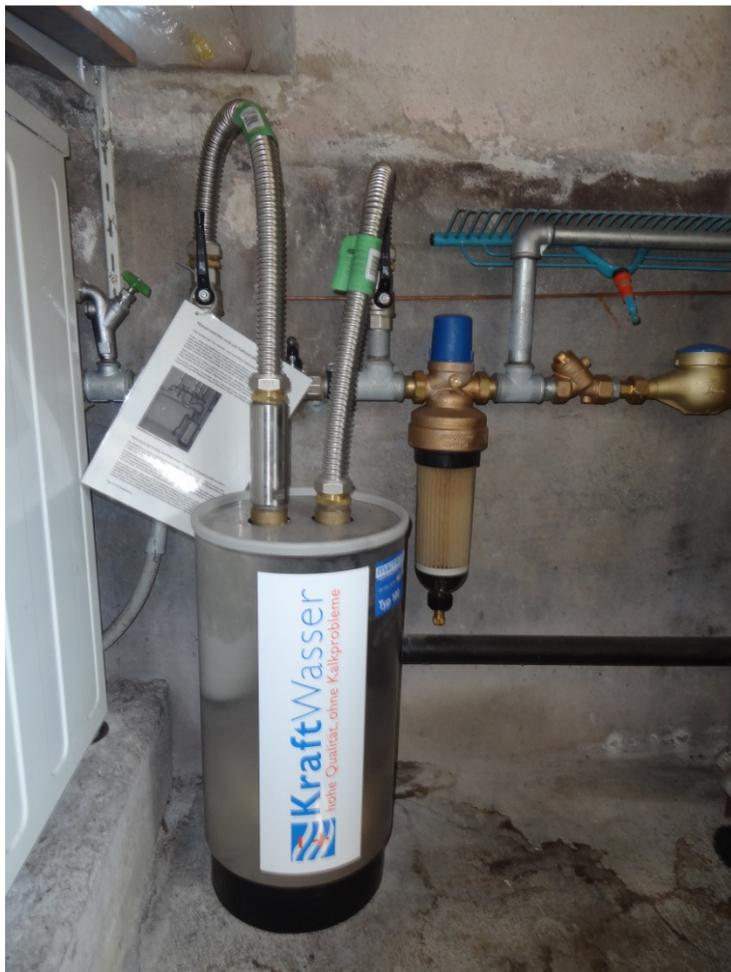
KraftWasseranlage montiert in der Waschküche

Die KraftWasser Anlage bewährt sich im Alltag sehr gut. Das Trinkwasser schmeckt besser und der Kalk kann vom Pfannenrand einfacher weggewischt werden.
